Ideový návrh obnovy interiéru farského kostola Sv. apoštola Bartolomeja vo Veselom okr. Piešťany

Vypracovala: Akad.arch. Mária Sabová, február 2022

Farský kostol Sv. Bartolomeja vo Veselom, okr. Piešťany

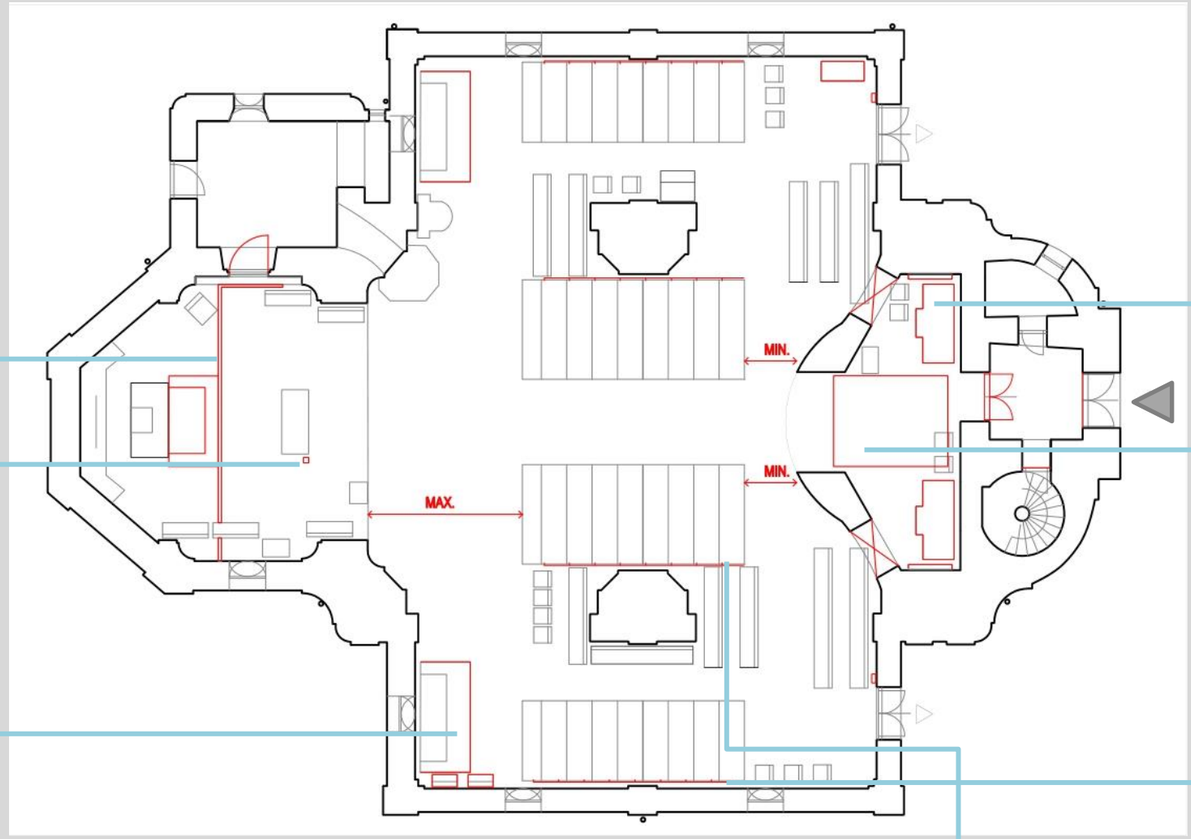
Pôdorys kostola Sv. Bartolomeja s červeno vyznačenými prvkami, ktoré vyžadujú vylepšenie, resp. odstránenie

Dodatočné el. rozvody vo vypuklých neestetických plastových lištách

Neprimerane mohutný drevený kríž, nový oltár príliš utopený v presbytériu

Nevhodná poloha spovedníc, ktoré prekrývajú nástenné kamenné epitafy

Provizórne prekrytie vstupu do nízkej krypty pri hlavnom vchode do kostola

Dlažba a spôsob kladenia na podeste bočných oltárov neladí s dlažbou v kostole

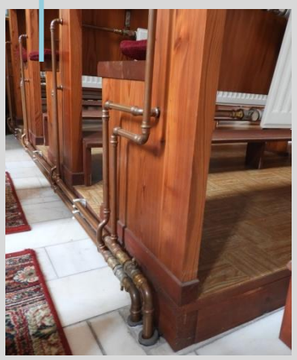
Viditeľné neestetické vonkajšie rozvody kúrenia, riziko úrazu

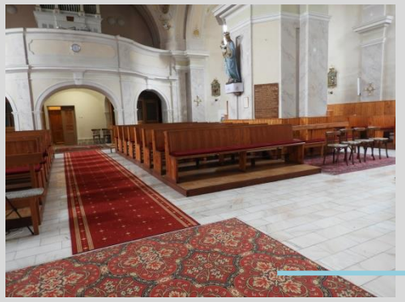
Úložné lacné riešenie vhodné skôr pre sakristiu, pre bočnú loď nedôstojné

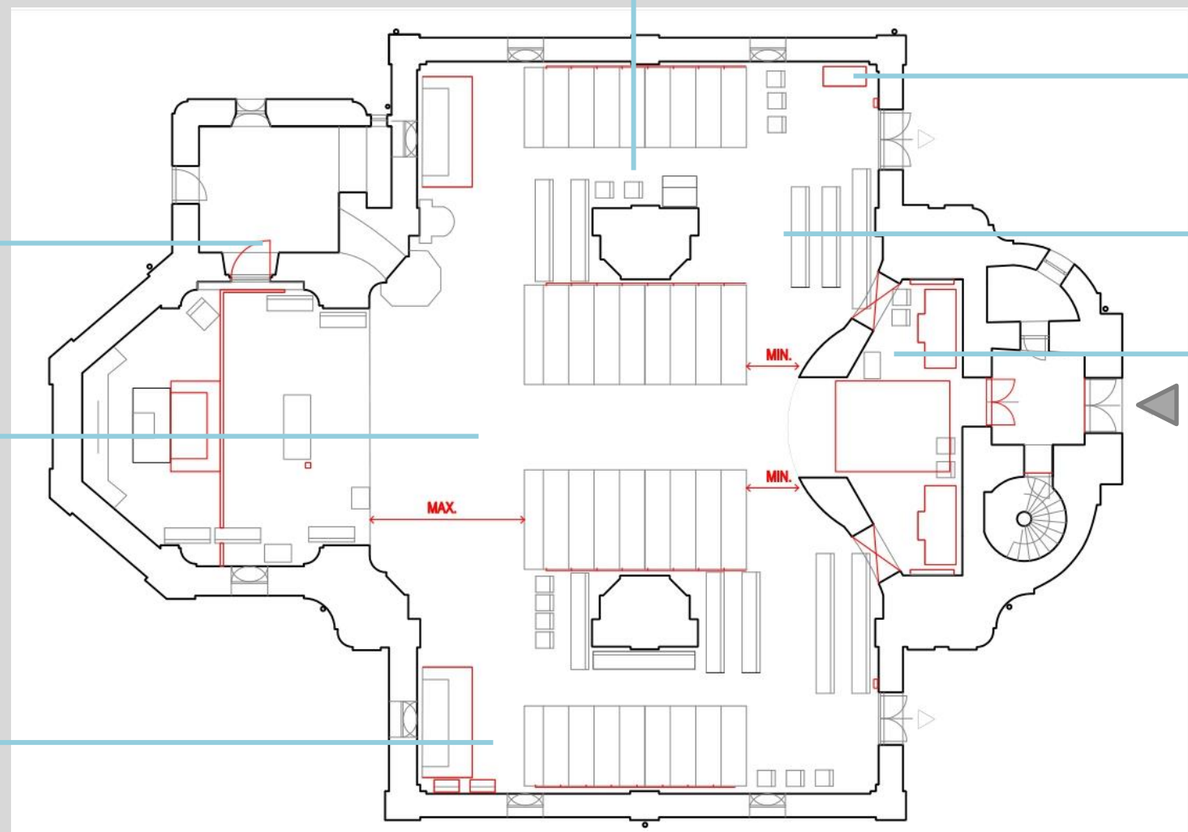
Pôdorys kostola Sv. Bartolomeja s červeno vyznačenými prvkami, ktoré vyžadujú vylepšenie, resp. odstránenie

Celoplošné olejové nátery vzácnych historických dverí a portálu do sakristie

Duplicita sôch v jednom pohľade, nevhodne rozložené obrazy aj inštalácie ozvučenia

Preplnenosť bočných lodí nábytkom a minimálny výhľad na dianie v presbytériu

Rôzne formáty a vzory kobercov, ktoré zbytočne zadržiavajú vlhkosť a nečistotu

Rozmanité provizórne materiálové riešenie drevených lavíc a čalúnení

Nesúrodé kombinácie dreva, kov. trubiek tehly, textilu, mramoru a PVC-krytiny

Vstup do kostola so zúženými priechodmi, necitlivo osadený hasiaci prístroj

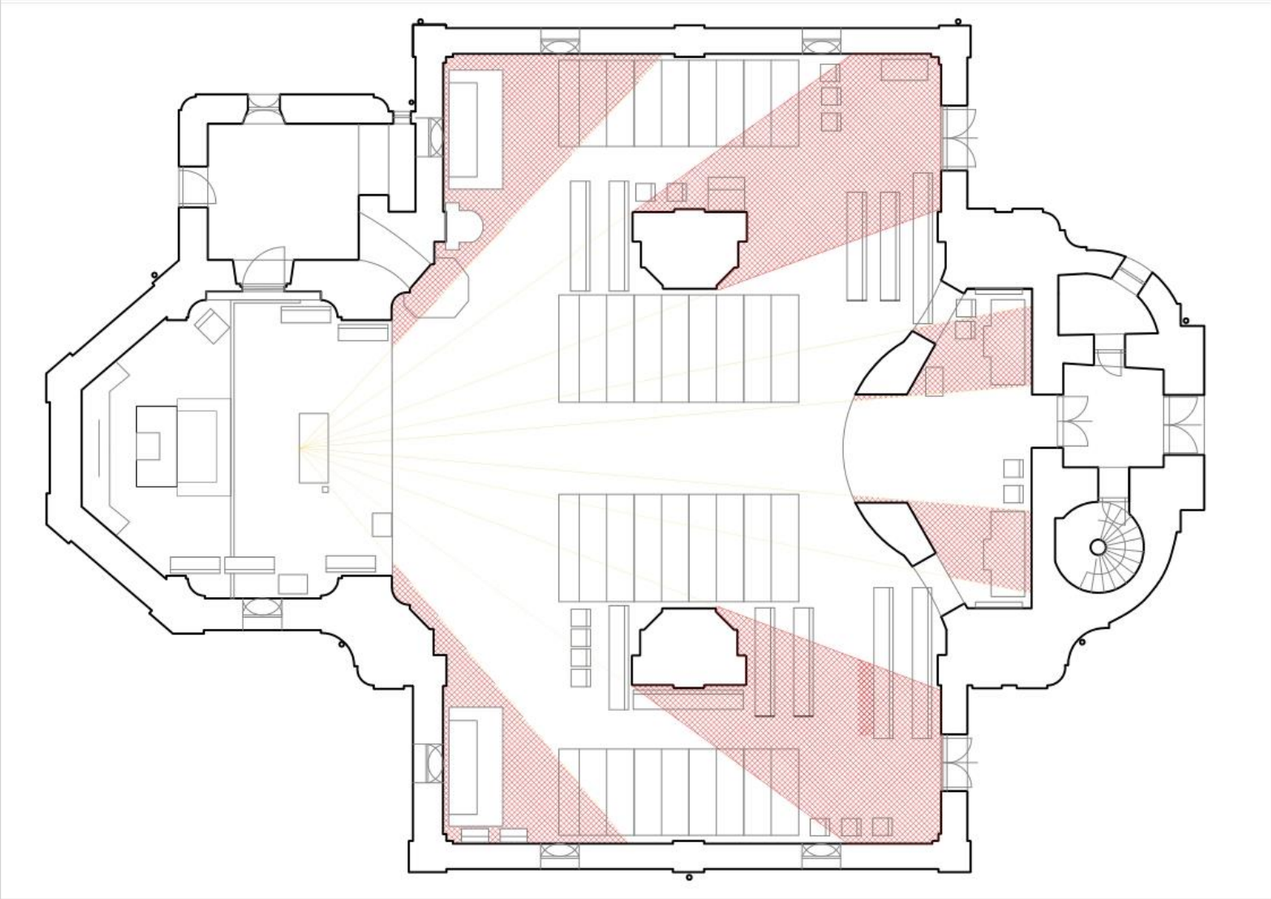
Pôdorys kostola Sv. Bartolomeja s červeno vyznačenými plochami, odkiaľ nevidieť na obetný oltár, svätostánok nevidieť z bočných lodí takmer vôbec
